# 金丸川河川改修工事の紹介

久留米支部 長友 和也<sup>※</sup>

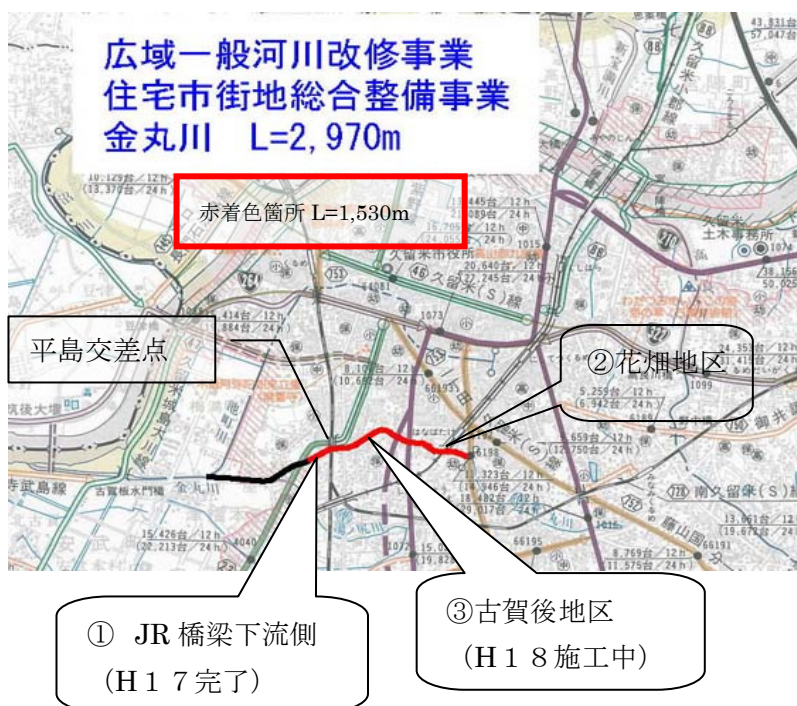
工事箇所は下図のように大きく分けて3箇所にて実施。河川改修は下流側から上流に随時施工していくのが本来のやり方であるが、施工箇所が非常に狭小で搬入路の確保も困難なため、水理検討を行い妥当性の検証をして、大きく3ブロックに分けて施工を実施している。（名称は任意仮称）

計画河床は現況河床を約1m掘下げ、水深H=3.0m、河幅W=9.6mの小規模な河川改修である。

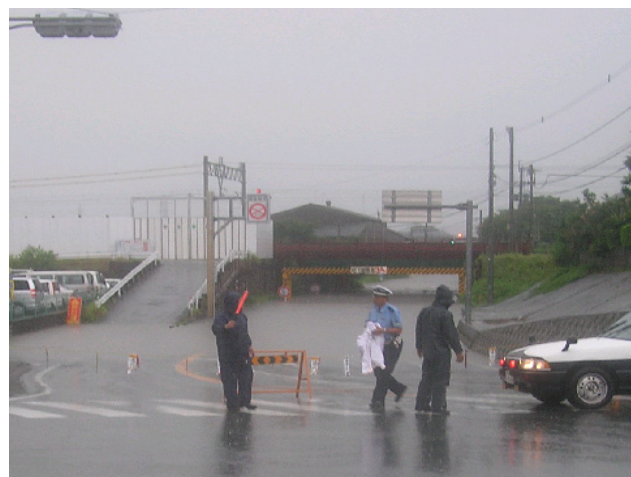
平島交差点冠水状況（H16.8）

平島交差点入口部に県道久留米柳川線のJR本線アンダー部があり、隣接してポンプが3基設置されている平島ポンプ場がある。すぐ南側に金丸川が流れていて、ポンプでくみ上げた水はそこに排出するように設計されている。しかしこの区間が未改修であったことから、豪雨により増水した水が溢れ交差点内に流入した。さらに落雷の影響でポンプが停止しJRアンダー部が池のような状況になった。このときの最大時間雨量は66mm。

道路技術員と道路課の職員で交通誘導をする一方、辺り一面池となった金丸川周辺部で歩ける場所を探し、ポンプ場に入り調査した結果、落雷による影響で引込電柱に設置されたブレーカーが落ちているのが原因と判明。ポンプを稼働し約3時間後に水はひいたが、この間道路利用車に多大な迷惑をかけ、また道路技術員、職員の多大な労力を費やした。

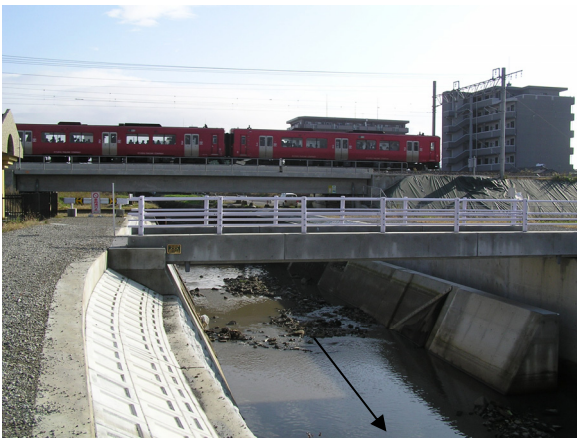
JR 橋梁と堰

JR 橋梁完成とともに直下流にある堰の改修及び、下流側の改修を 17 年度内に終わらせるのがこの年の年度計画であった。JR に近接しているため近接施工許可をとりながら JR 橋梁の施工がピークを過ぎる時期を待って、堰の工事に取りかかる必要があり、工期に余裕がないため、河川の切回し水路を借地して施工実施。なんとか出水期前に完了した。

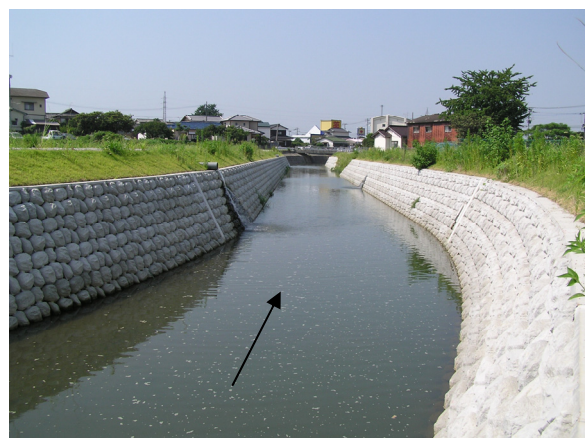
堰下流側

護岸工法については多自然型護岸（空積み）で計画している。2 次製品を積んで裏に栗石を詰めまた一段積んでいくという単純な施工法であるが、人力に頼る部分が多く、慣れないと進捗が思うように進まない。また計画河床は、現況河床より約 1 m 掘り下げるのであるが、護岸基礎部分はそれよりも更に 1.5m 程床堀する必要があるので、2.5m の掘削深さになる。基礎打設のため整正していても雨が降れば土砂が流入し、また床堀からやり直しになることも再三あった。この平成 17 年度の冬は雨の多い年であった。

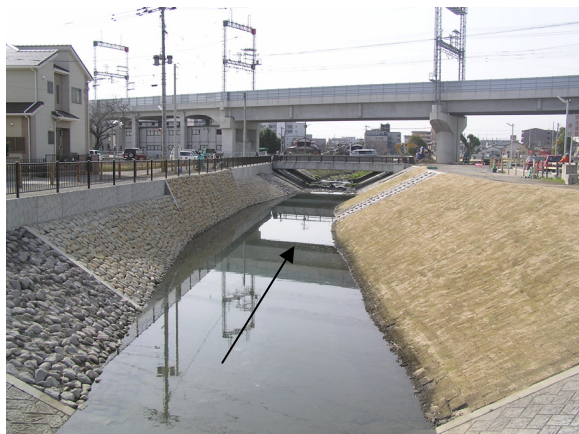
西鉄高架上流側

本地区は地域住民の熱心な検討会（ワークショップ）の結果、川が自然な流れを形成し蛇行していくように、既設橋梁部の 2 割護岸から 5 分護岸へと河川断面に変化を取り入れている。そのため多自然型空積工法の中でも施工性の良いアンカー付の自然石積み護岸工法を選定している。

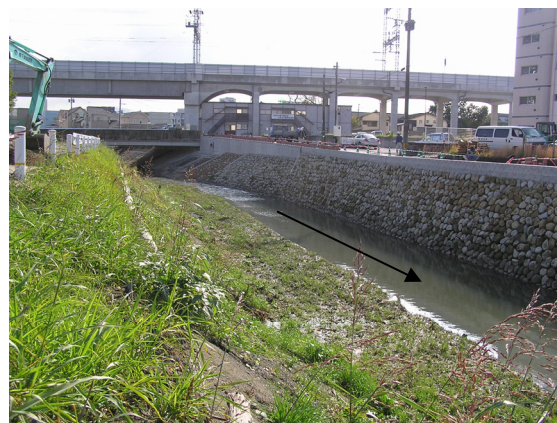
西鉄高架下流側

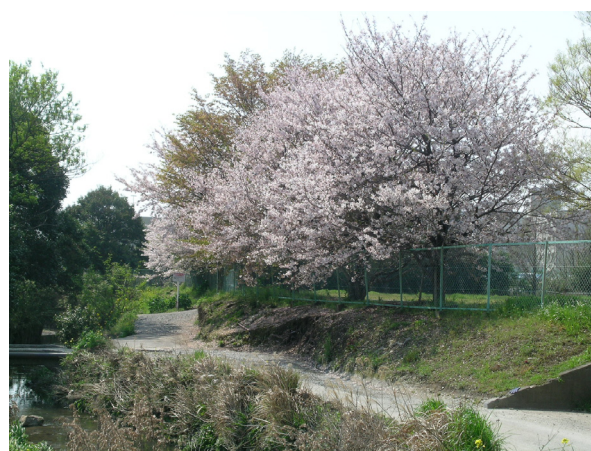
橋梁架替工事箇所

上記工事区間のすぐ上流に幅員5mの橋梁架替工を実施している。施工箇所には当初桜の木が数本あり春にはきれいな花を咲かせていたが、今回の工事で撤去せざるを得なかったのは非常に残念であった。工事をしながらもできるだけ自然を残したいと思うのは私だけではないでしょう。1本だけは移植しているので、来年咲いてくれればと願っております。

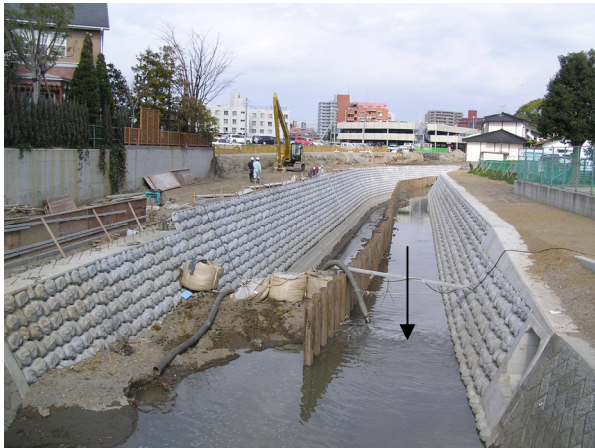
護岸工施工中

また左岸側の近接家屋には敷地境界から約1mの位置に矢板を打設し掘削を実施。圧入機により施工したが、近接工事のため騒音・振動により大変ご迷惑をかけております。

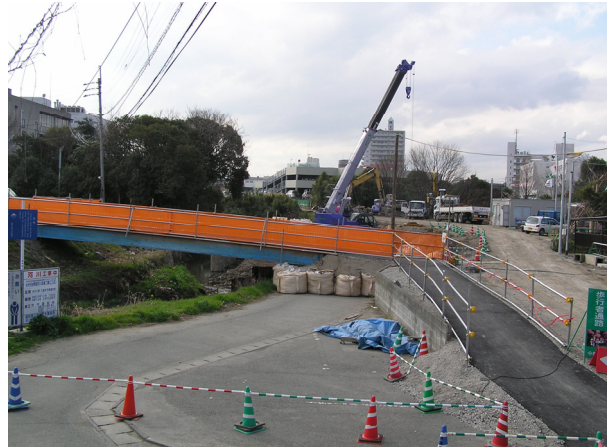
橋梁下部工施工中
